■ 建物概要

建物名称 : 島本町立歴史文化資料館
 所在地 : 大阪府三島郡島本町桜井1丁目3-1
 用途 : 資料館
 構造・規模 : 木造 地上1階
 延床面積 : 本体 約430㎡ トイレ棟 約30㎡
 竣工年度 : 1941年 (昭和16年)
 建物高さ : 軒高 3.7m
 改修歴 : 屋根葺替工事 (平成19年)

■ 耐震診断【現状】

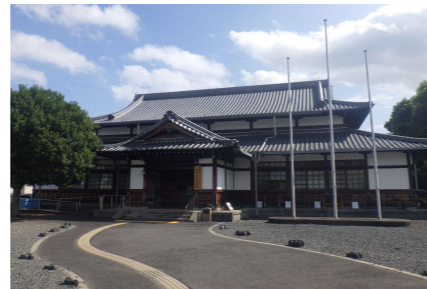
北面外観

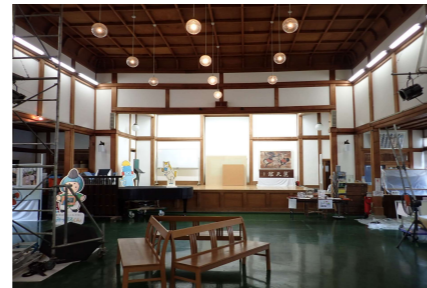
室内状況

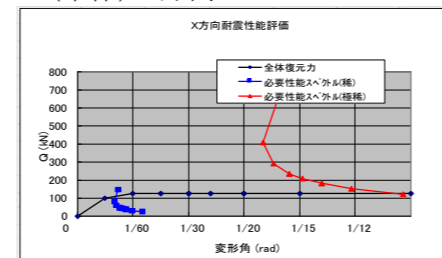
(本体) X方向

限界耐力計算法による地震応答評価の結果、極めて稀に発生する地震 (震度6強) に対して、本体X方向 (東西方向) とY方向 (南北方向) およびトイレ棟X方向 (東西方向) の層間変形角が 1/15rad以上に変形し、倒壊の危険性も考えられる。

方向	階	耐力係数 C _B	hi (m)	層間変形角 (rad)	目標値 (rad)	判定
X	1	0.072	6.8	1 / 10	>	NG
Y	1	応答過大		応答過大	>	1 / 15

したがって、建物の使用性と安全性を確保するために、適切な耐震補強が必要である。

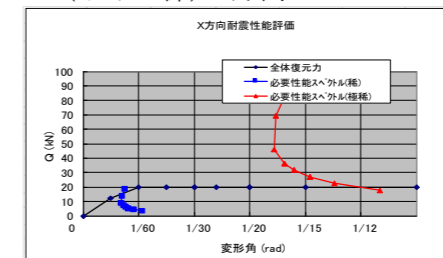
(トイレ棟) X方向

方向	階	耐力係数 C _B	hi (m)	層間変形角 (rad)	目標値 (rad)	判定
X	1	0.210	2.9	1 / 12	>	NG
Y	1	0.435		1 / 20	<	1 / 15
