# 島本町 長寿命化修繕計画

令和4年3月  
(令和7年7月 改訂)

島本町 都市創造部 都市整備課

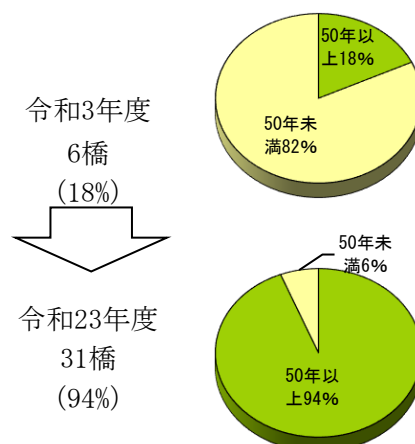
本町が管理する橋梁は、令和3年度現在で107橋架設されている。

このうち、建設後50年を経過する橋梁は、全体の18%を占めており、20年後の令和23年には、94%程度に増加する。

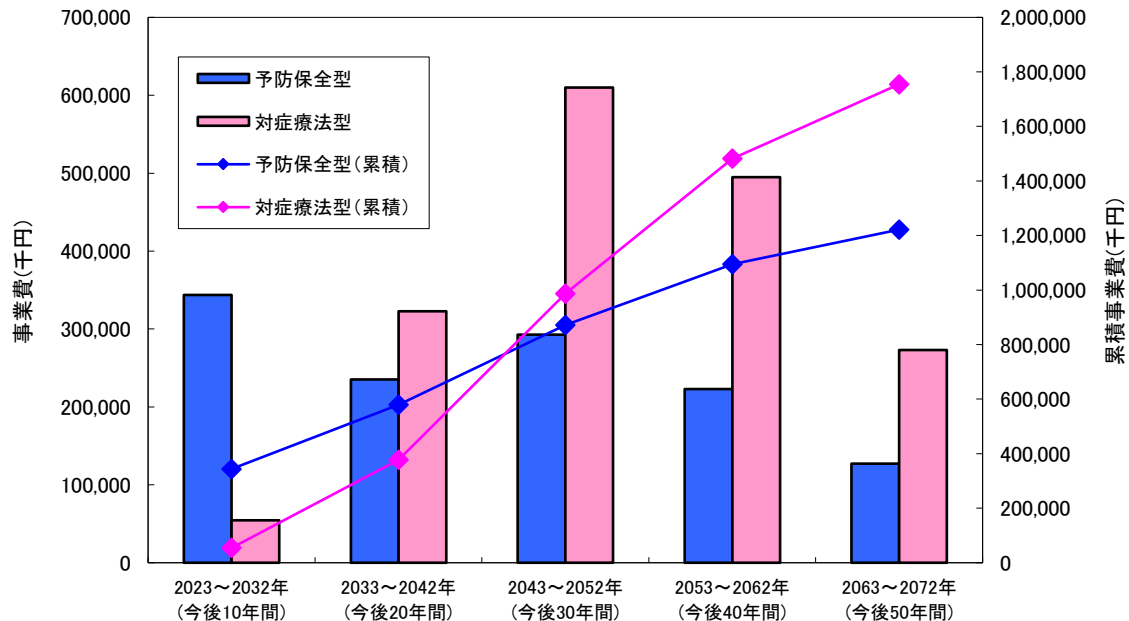
## 8. 長寿命化修繕計画による効果

長寿命化修繕計画を策定する33橋について、今後50年間の事業費を比較すると、従来の対症療法型が18億円に対し、長寿命化修繕計画の実施による予防保全型が12億円となり、コスト削減効果は6億円となる。
