# 災害の記録

～平成24年8月14日の大雨被害の概要～

島本町総務部自治・防災課

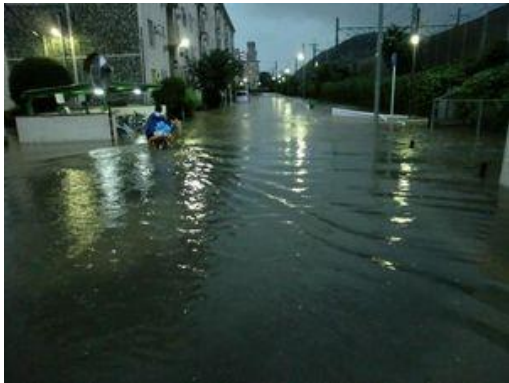
青葉地区の被災状況①

8月13日からの断続的な大雨に加え、14日に山崎地区や水無瀬地区を中心に局地的な集中豪雨に見舞われたため、町内水路で氾濫等が発生し、居住区域の広範囲にわたって浸水被害が発生しました。特に、青葉二丁目地内、水無瀬一・二丁目地内では、多くの家屋への浸水被害が発生しました。また、山崎地区においてＪＲ京都線の線路軌道内の土砂崩れが１件発生しました。

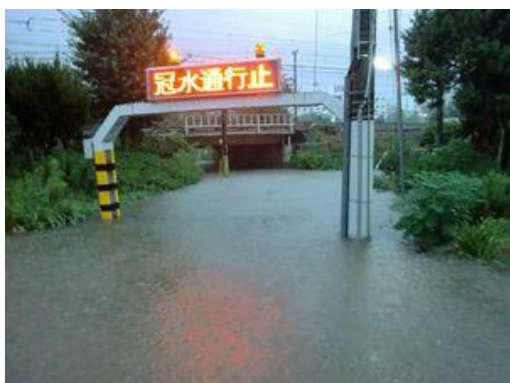
アンダーパス（広瀬地区側）①

山崎地区では、大雨により J R 京都線の線路軌道内の土砂が崩れました。また、水路の氾濫等により、青葉地区、水無瀬地区、高浜地区を中心に広範囲にわたって道路冠水が発生しました。詳しい地区別の道路冠水発生件数は次のとおりです。
