# 島本町文化財保護審議会 会議録

会議の名称	令和2年度 第1回島本町文化財保護審議会		
会議の開催日時	令和3年3月29日(月) 午前10時00分～11時30分		
会議の開催場所	島本町役場 第四会議室	公開の可否	<input checked="" type="radio"/> 可 一部不可・不可
事務局	教育委員会事務局 教育子ども部 生涯学習課	傍聴者数	2名
非公開の理由(非公開(会議の一部非公開を含む。)の場合)			
出席委員	吉原 忠雄、佐古 愛己、山中 浩之、 村田 路人、井上 満郎  計 5 名		
会議の議題	案件 (1) 文化財の保存と活用について ①町指定文化財等候補リスト件数内訳表について ②事業報告について ③尾山遺跡発掘調査報告について  (2) その他		
配付資料	・ レジユメ ・ 委員名簿 ・ 町指定文化財等候補リスト件数内訳表 <input type="text" value="資料1"/> ・ 町立歴史文化資料館企画展資料2点 <input type="text" value="資料2"/> ・ 尾山遺跡の発掘調査で発見された池泉について <input type="text" value="資料3"/> ・ 現地説明会資料 <input type="text" value="資料4"/>		
審議等の内容	別紙会議録のとおり

## 尾山遺跡の発掘調査で発見された池泉跡について

# 尾山遺跡の発掘調査現地説明会 一水無瀬離宮の時代にあった池跡の調査一

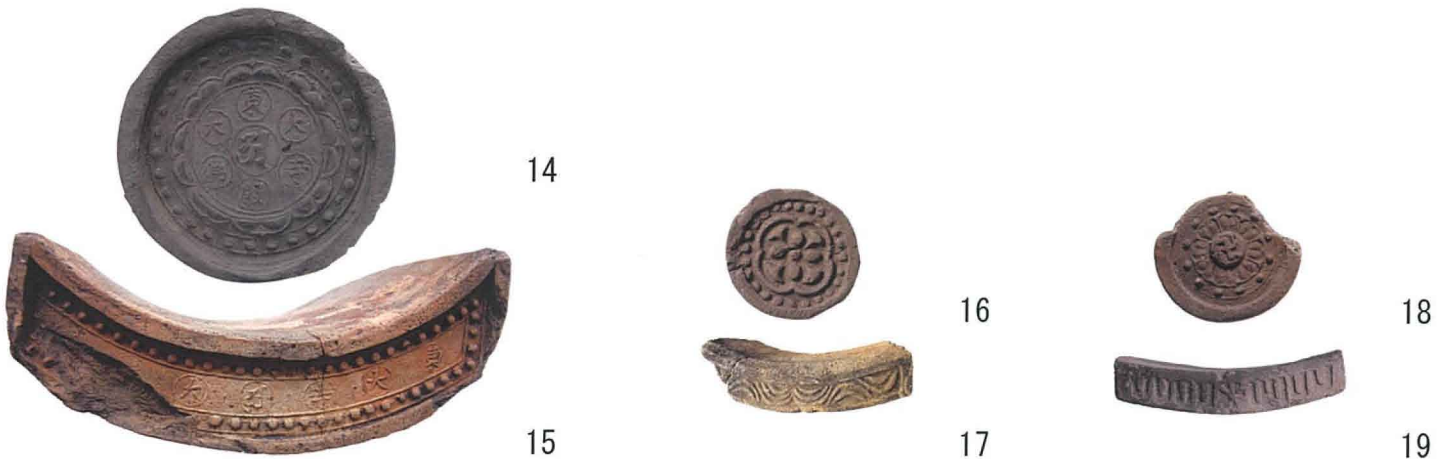
8・9は天武天皇・持統天皇によって造営された藤原京の宮殿（藤原宮）に使用された瓦であり、鈴谷瓦窯跡と同じく飛鳥時代末頃のものである。8は複弁蓮華文軒丸瓦であり、9は偏向唐草文軒平瓦である。

10・11は藤原京から遷都された平城京の宮殿である平城宮で使用された瓦であり、奈良時代初頭のものである。10は複弁蓮華文軒丸瓦であり、11は均整唐草文軒平瓦である。

12は東大寺で使用された複弁蓮華文軒丸瓦である。13はどこで使用されたものであるか不明であるが、東大寺の軒平瓦と同系統の均整唐草文を施すものである。12・13ともに奈良時代中頃のものである。

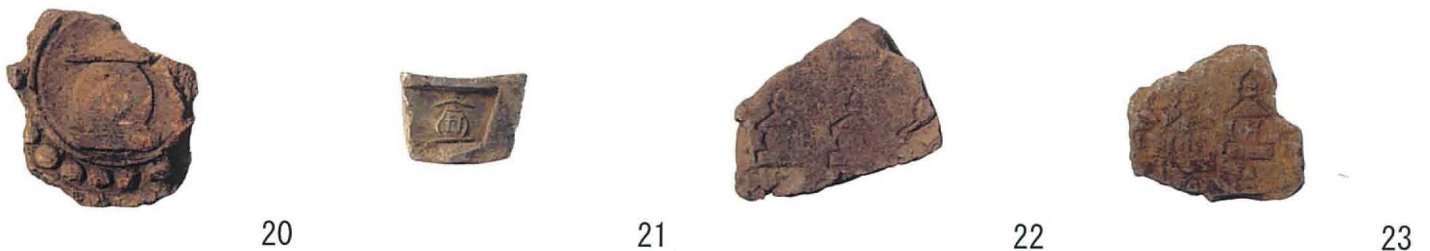
鎌倉時代の文献には、東大寺の僧・重源が水無瀬離宮を訪れた記事が見える。重源といえば、治承4年（1180年）、平重衡の焼き討ちによって焼失した東大寺大仏殿を再建した勸進僧である。大仏殿再建は大事業であり、資金や資材が日本各地から集められている。14・15も岡山県の万富窯で焼かれたものが、東大寺に運ばれたものであり、「東大寺大仏殿」と文様面に記されるのが特徴的である。文様面に寺院名を記す瓦の先駆けとなる存在である。

16～19は水無瀬離宮の瓦である。14・15と同時期のものであるが、14・15が本瓦葺きの寺院建築に使用されたものであるのに対して、16～19は桧皮葺きの臺棟部分や築地塀に使用されたものであり、比較的小さいものである。日本有数の大寺院である東大寺の瓦と、貴族の邸宅で使用される瓦の大きさの違いを見比べていただきたい。16は宝相華文軒丸瓦、17は唐草文軒平瓦、18は中房に卍を記す複弁蓮華文軒丸瓦、19は剣頭文軒平瓦である。

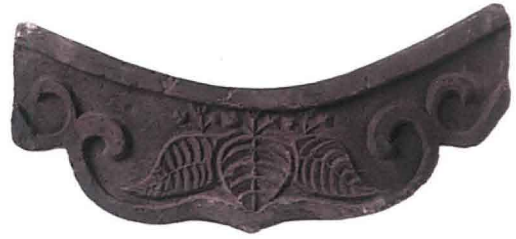
24

安土桃山時代以降、瓦の文様に家紋が採用されるようになる。24・25は桐文の軒丸瓦・軒平瓦である。24は金箔瓦と呼ばれるもので、桐文部分と外縁部分に金箔が貼られている。この金箔瓦は織田信長や豊臣秀吉を中心に広まっていくが、織田系の金箔瓦が背景部分に金箔を貼り、文様を黒く浮き上がらせるのに対して、豊臣系の金箔瓦は24のように文様部分や外縁部分に金箔を貼る。

25は滴水瓦と呼ばれる文様面が逆三角形を呈する軒平瓦で、広島県尾道市の浄土寺で使用されたものである。滴水瓦は文禄・慶長の役に参加した武将が朝鮮半島から持ち帰り、日本に普及したものと考えられている。

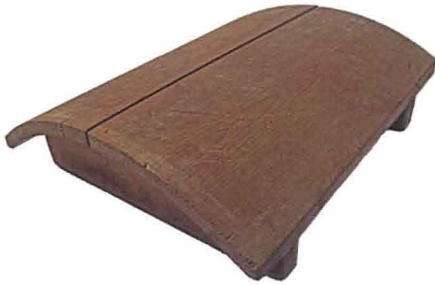
26

26～29は瓦製作に使用された道具である。26は平瓦を一枚作りによって製作する際に使用する凸型成形台である。古代では、この成形台の上に布を敷いて、タタラから切り出した粘土板を乗せて平瓦の形に成型するため、平瓦の凹面に布目の痕跡が残る。そのため、古代瓦は通称、布目瓦とも呼ばれる。中世以降になると、布の代わりに離れ砂や粘土粉が使用されるようになり、布目の痕跡は見えなくなる。

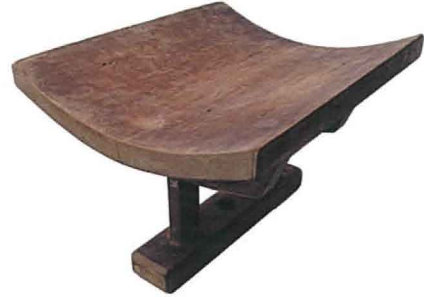
27

27は平瓦の凹面を加工するための凹型調整台である。凸型成形台で平瓦の成形及び凸面側の調整を終えた後、半乾燥させ、凹型調整台に乗せて、凹面側の調整を行う。室町時代以降も凸型成形台の上に布を敷いて平瓦を成形するものも存在するが、凹面を丁寧に調整するようになり、布目の痕跡はほとんど見えなくなる。また、近世になると、金属の棒などで凹面側を磨くことにより光沢を出し、商品価値を高めて販売する工夫が登場する。

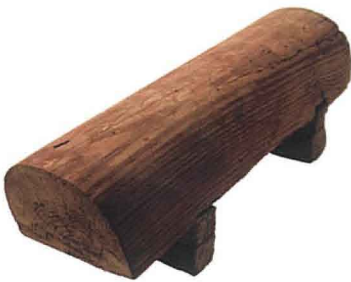
28

28は丸瓦の凸型調整台である。丸瓦は筒状の木型に粘土板を巻きつけ、円筒を製作し、半乾燥後、半裁して丸瓦を製作する。その後、各部分の面取りなどを行うとともに、凸型調整台に乗せて、丸瓦の凸面側を調整し、平滑に仕上げる。

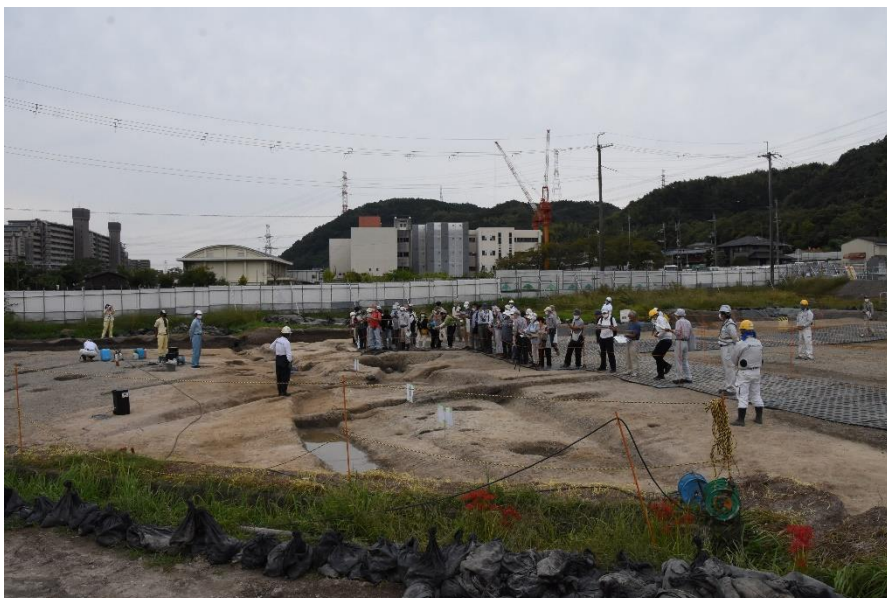
裏込めの石

階段状に石組みして水を落とす

竹

落ち口

水の流れ

池の平面形は、山側に水滴状にふくらんでおり、西側から水を引き込んでいたことが分かった。

平端面から内側へ、水の引き込んだ場所では、小さい導水施設が見つかった。10 cm大の石を階段状に重ね、両側に竹が確認できた。水の落ち口は、落ちてきた水の浸食を受けて凹んでいる。

また、池の裏込めに見える石は池内の青い石と同質の石が用いられる。池の意匠として用いられただけではなく、導水施設上部に想定される池内への水流を適度に分散させる機能があったと考えられる。

池に水を引き込む溝は今確認されておらず、湧き水を利用したものであった可能性がある。

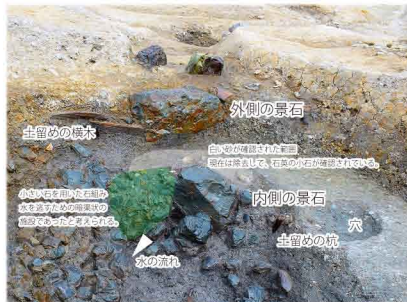
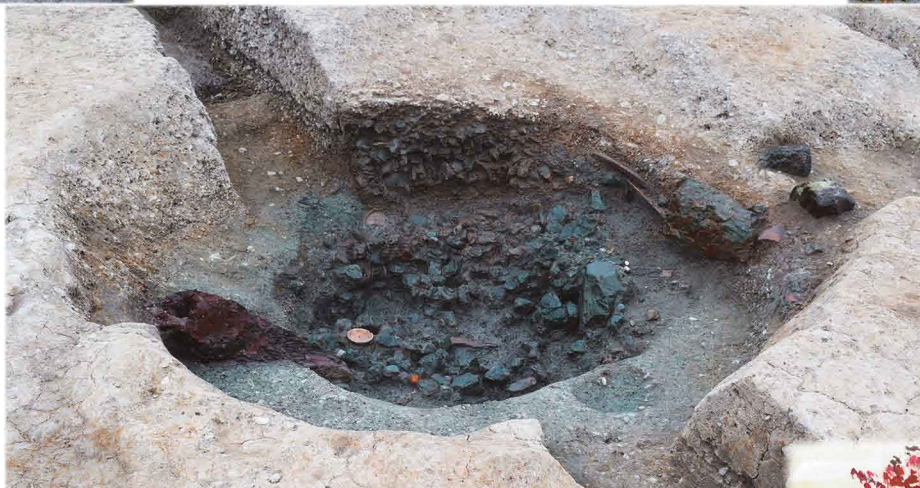
青い石を基調に、こぶし大の石が池底から平端面にかけて置かれる。山側の石がやや赤く染まっているのは、鉄分の影響によるものである。青色の景石は池の外側と内側に、それぞれ置かれる。池と溝の接続部に置かれた二石は黒ずんだ青色で池内の石とあざやかさが異なる。また、平端面のベースとなる地層（基盤層）の色は水分の含有状況にもよるため、鎌倉時代と現在では異なっていた可能性もあるが、水に濡れると池内の石と同系統の青色である。どの時点で置かれたものかわからないが、円形に置かれた石の中にあつて、赤い土師器は目を引く。土師器の東側にある赤い石（チャート）も目を引くが、池の肩部にも赤い石を二石確認しており、転石の可能性もある。一方、外側と内側の景石の間は、白色である。石英の小石が3点残っている状況が確認できるが、この上部には白い砂の分布が認められた。

溝と池の接点には、幅の長い、重厚な景石を置く。外側の景石は、その存在感から、円を描く池の輪郭を引きしめると同時に、池への降り口であった可能性もある。左右にみられる横木は、池の倒壊を防ぐための土留めとして機能したのである。内側の景石は、二石を置き、手前の景石は外側の景石の倒れ込みを防ぐと同時に、二石組として欄側及び側面から見た際、景石の並びに奥行きをもたせる。また、内側の景石の右横には、内側の土留めとして3本の杭が確認されている。

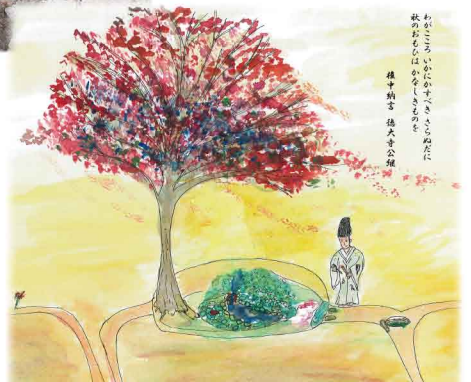
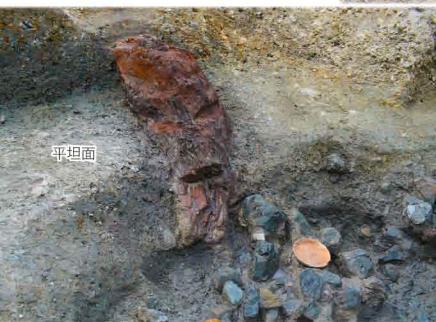
#### ⑤池のイメージ

湧き水を利用し導水施設を通して、水を溜めたことを想定し、当時の状況を復元してみた。

景石の対向する位置には、平端面から外側の形状に沿うように榊（けやき）の樹木があった。榊は古代には楓（つき）とよばれ、空に向かって広がるようにのびる樹形が美しい落葉広葉樹である。春はやわらかい緑、夏には深く濃い緑、秋は紅葉の赤、冬は葉を落とした樹枝の陰影の黒が、四季折々の池の景色を演出したと考えられる。榊は、木目の美しさや堅さを備えることから家具や建築部材への利用価値が高いこともあり、池が埋め戻される前に伐採されてしまっている。

平端面には直径約30 cmの円形の穴がみつかった。穴は泥によって埋没していたが、池の内側の形が穴の輪郭に沿ってふくらんでおり、池を造った当初から意識されたものであったと考えられる。この穴に景石が据えられていた可能性がある。池内から出土した土師器は13世紀後葉から14世紀前葉のもので、池の造られた時代はそれをさかのぼるものと考えられることができる。

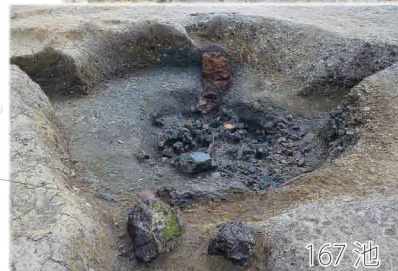
2基の井戸がみつかった。井筒（いづつ）には、樽を七段に重ねたものと石組みのものがある。石組みの井戸には、167池のような精緻さ、色彩の統一は無く、生活用水を主目的とした、実用に即したものであったことがわかる。167池を所有した人物の住居を知る手がかりは、今回の調査区ではみつからないが、井戸の存在は周辺に人が住んでいた証拠となりうるものだろう。
